# TERMOGRAFISK RAPPORT

NK Lundströms Trävaror

Problemnr	Platsnamn	Utrustning
2	Plats 2	Dvärgbrytare 41-43

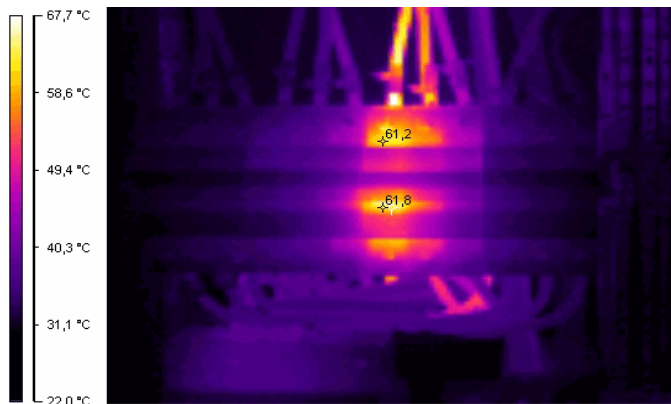
Hög temperatur i fas L1

Bildens datum	2012-01-25 11:30:12
Måltemperatur	62,2 °C
Emissivitet	0,92
Reflekerad temp.	20 °C

Subj. Rating	Hög prioritet
Temp. Rating

Kontrollera belastning och anslutning. Ev. placera säkringen på övre raden för bättre kylning
